ETUDE DE FAISABILITE  
POUR LA REOUVERTURE AU PUBLIC DE L'EDIFICE

Eglise Notre-Dame du Concile  
49, rue Pierre Mendès France  
91380 CHILLY-MAZARIN

## PREAMBULE

Le présent dossier porte sur une étude de faisabilité pour la réouverture de l'église Notre-Dame du Concile, suite à la prise de décision de l'évêque de fermer l'église pour raisons de sécurité.

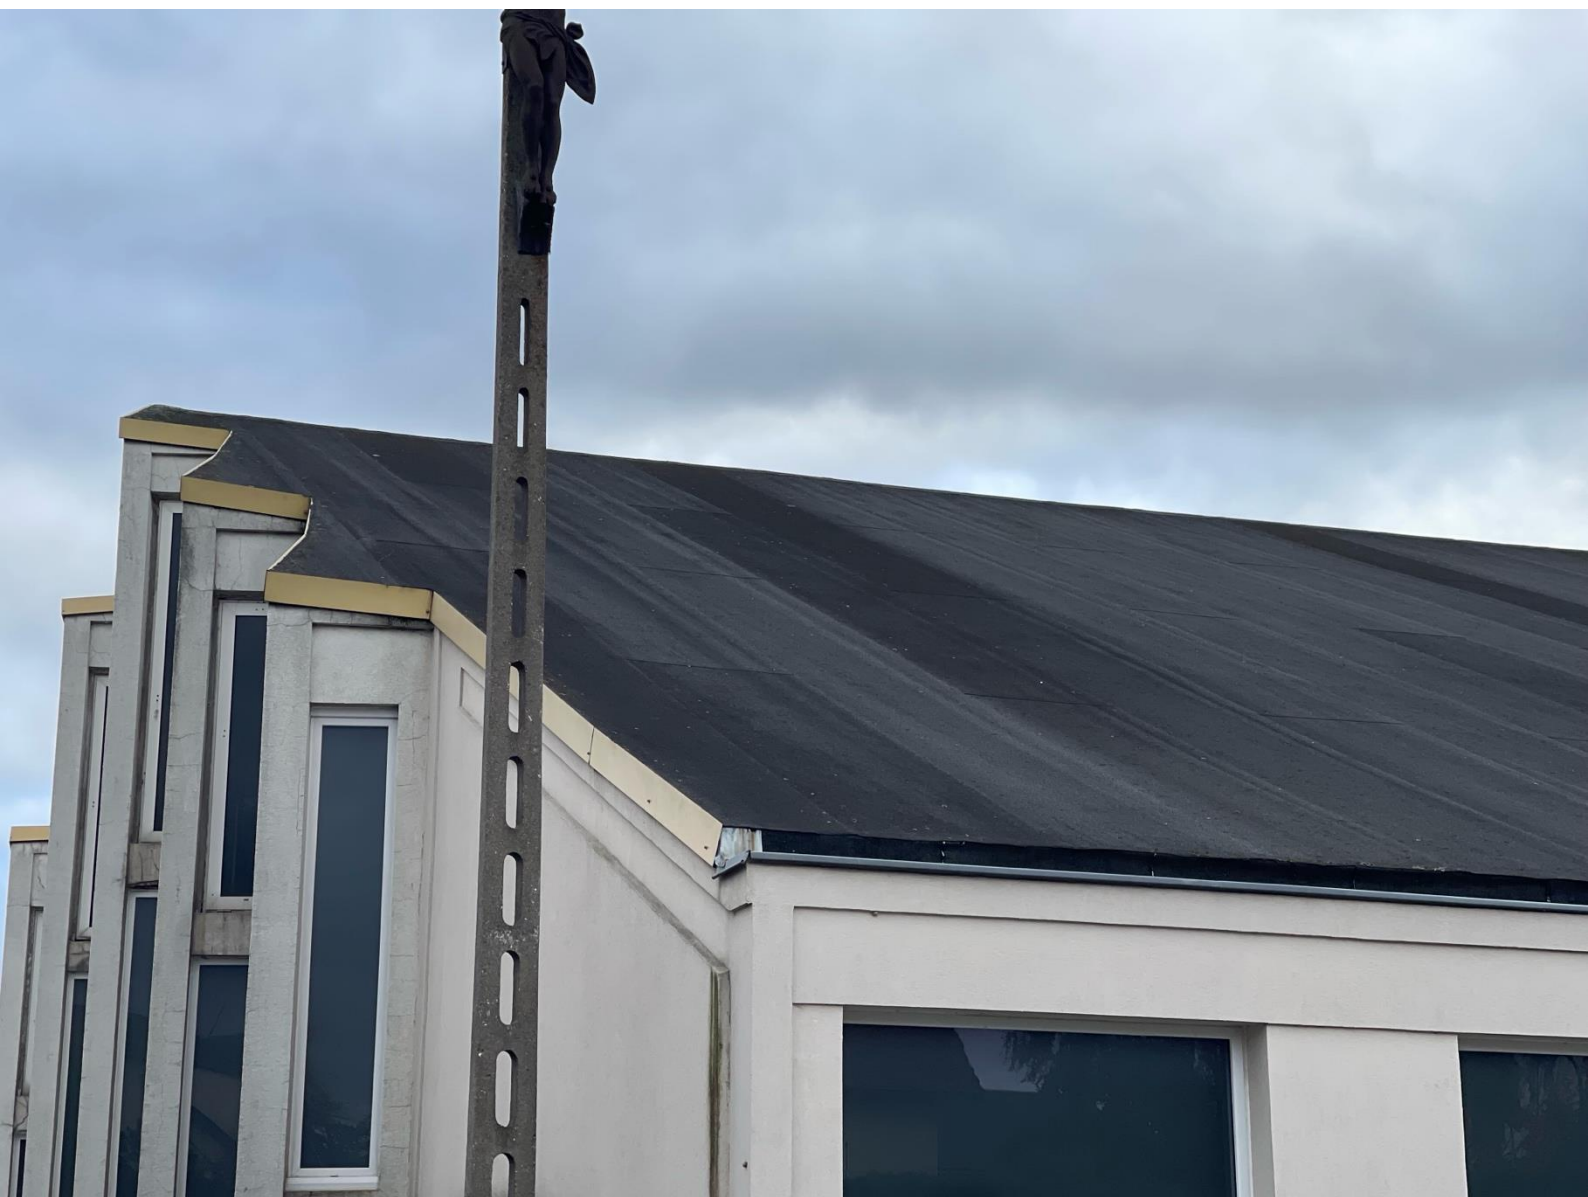
## LA COUVERTURE

La couverture est très simple, et composée d'une membrane d'étanchéité sur panneaux bois, sans isolation.  
Elle est en très mauvais état et doit être refaite rapidement.

Le principal sujet à déterminer sur la couverture est de la refaire à l'identique ou avec une isolation.  
L'isolation améliorerait le confort intérieur et la durabilité de la structure en limitant les chocs thermiques été/ hiver et en limitant les effets de la dilatation.

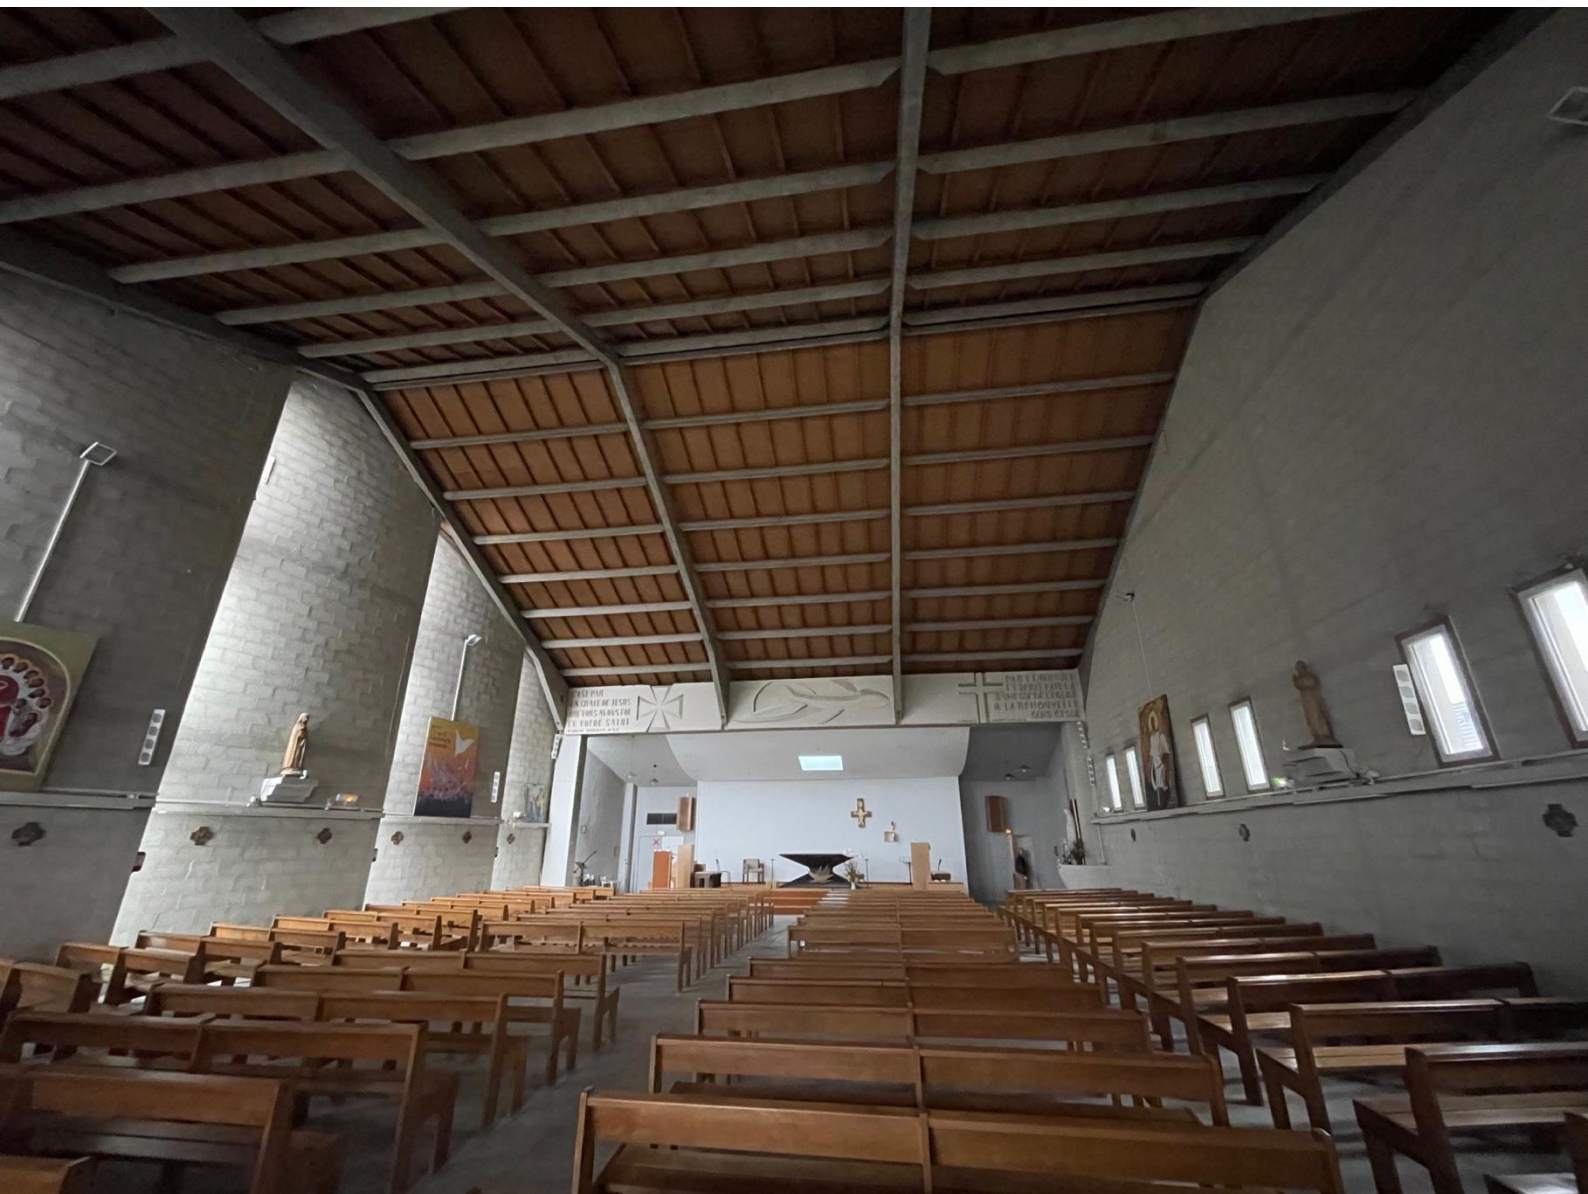
## LA STRUCTURE DU BATIMENT A

La structure du volume de l'église est composée de 4 portiques en béton préfabriqué précontraint, reposant d'un côté sur des poteaux, de l'autre sur une poutre.

Les murs de façades sont en remplissage de parpaings non porteurs. Les façades sont en mauvais état extérieur et intérieur. Il n'y a pas de gros désordres, mais on constate un tassement différentiel à certains endroits qui pourraient justifier une reprise en sous-œuvre s'il s'aggrave.

Il n'y a aucune isolation, ni murale, ni au niveau de la couverture.

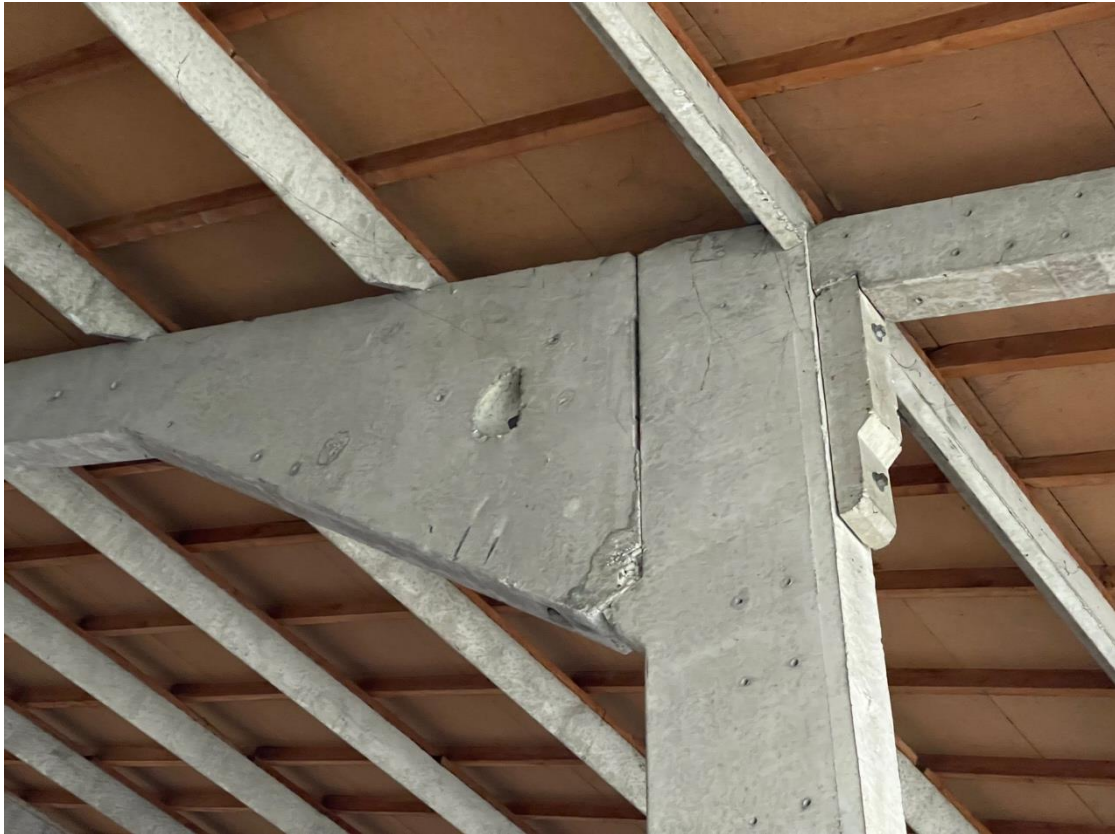
L'ensemble de la charpente est dimensionné de manière très optimisée, c'est le principe même de ce type de structure, qui permettait d'être montée rapidement et qui était très légère.

Les pannes sont en bon état, mais leur dimensionnement est très juste et l'on remarque des traces de fluage. Pas de désordre mais aucun poids supplémentaire ne peut être repris. Elles sont posées en appui simple sur les fermes.

On constate que sous l'effet des charges appliquées (poids de la toiture + neige + vent) sont apparues des anomalies dans les assemblages, notamment des épaufures suite à des rotations d'appuis.

Comme l'a remarqué le BET structure, à l'origine de la fermeture, la structure actuelle peut présenter un danger d'effondrement, il était donc nécessaire de fermer l'édifice et de procéder au plus vite à des reprises de structure.

On devra renforcer les assemblages poteaux-arbalétriers, les appuis de pannes, l'assemblage des 2 arbalétriers, à l'aide de plaques métalliques moisantes liaisonnées par des tiges filetées traversantes et scellées à la résine.

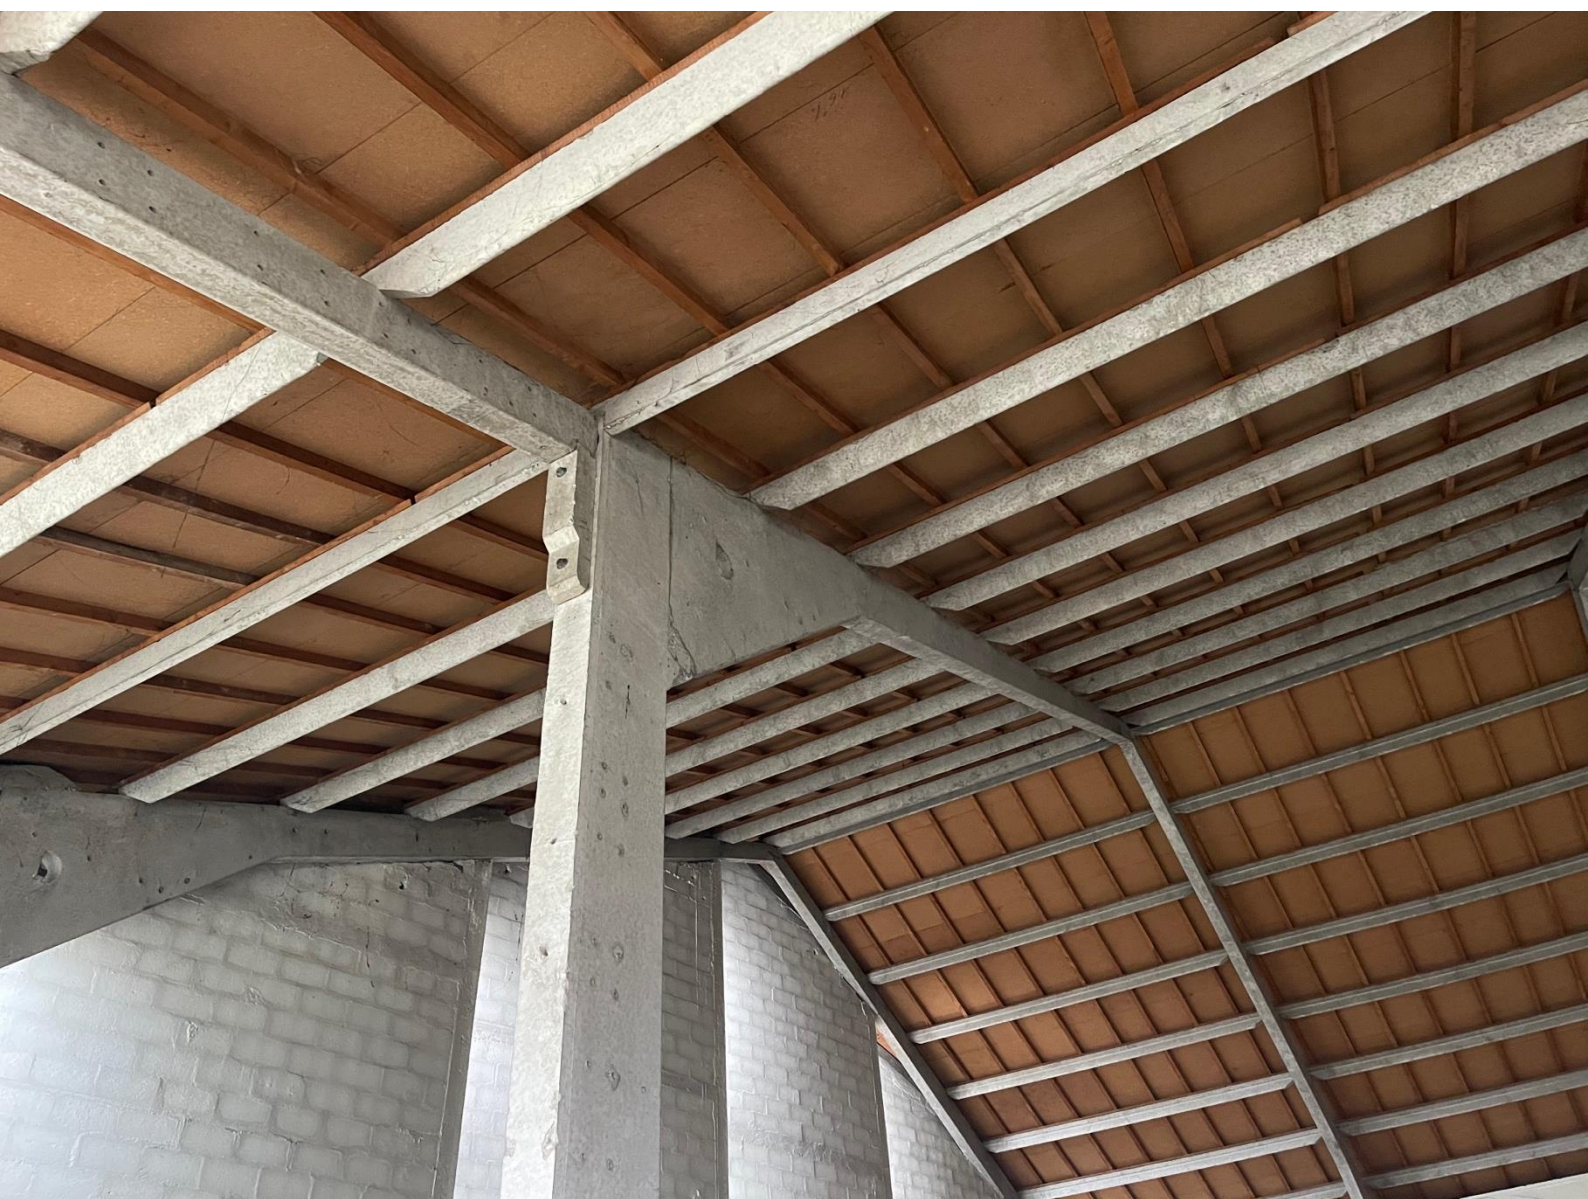
## LES ASSEMBLAGES DES PORTIQUES

Les désordres et le dimensionnement observés indiquent un danger et une fragilisation des assemblages, au point de recommander la fermeture au public du site.

Pour pouvoir rouvrir le bâtiment, il faut procéder à un renforcement des assemblages grâce à des plaques métalliques moisantes, liaisonnées par des tiges filetées traversantes, scellées à la résine.

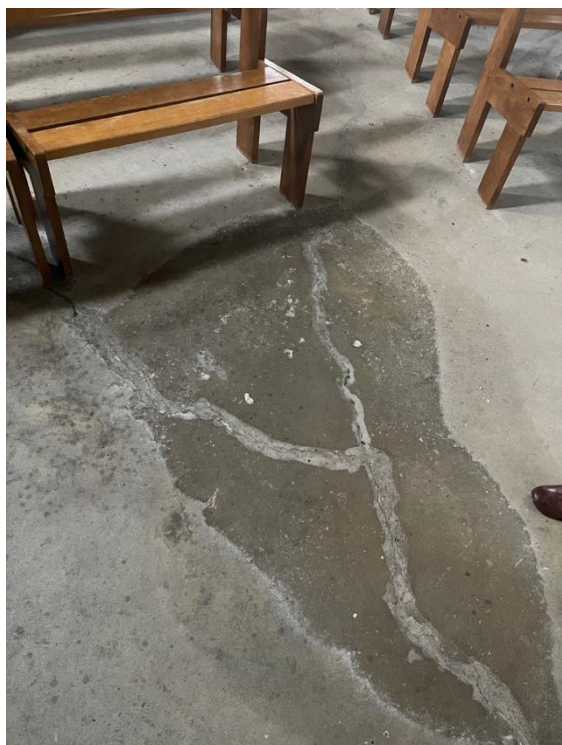
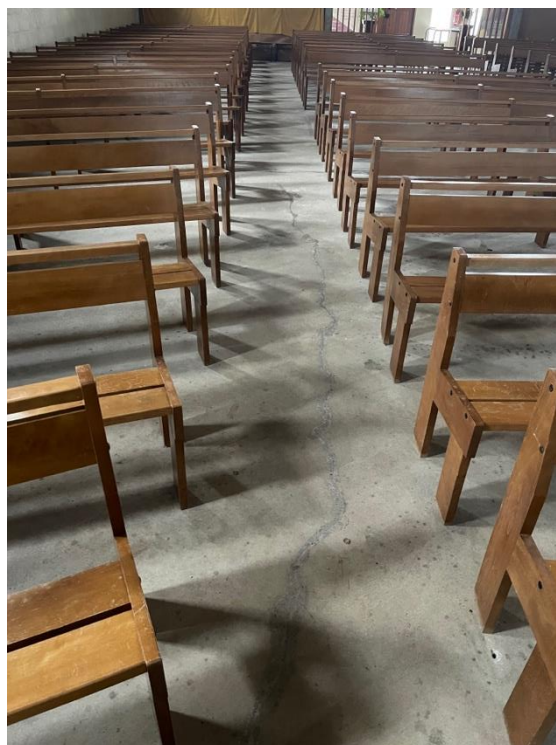
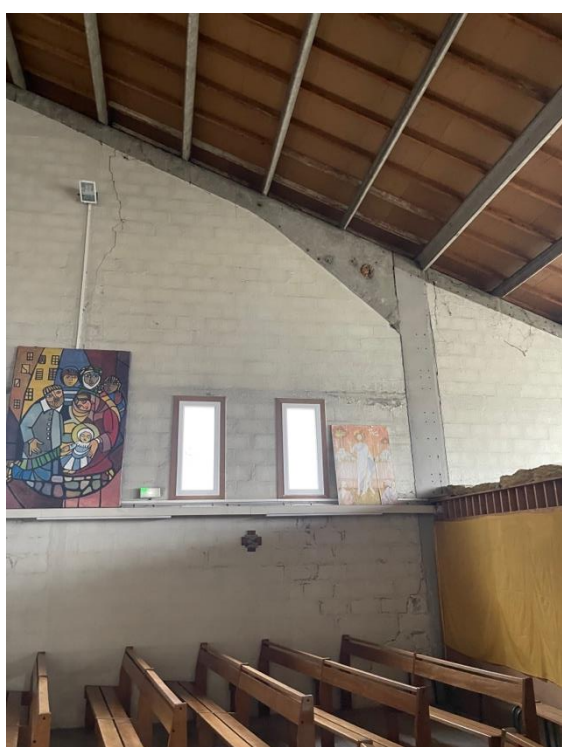
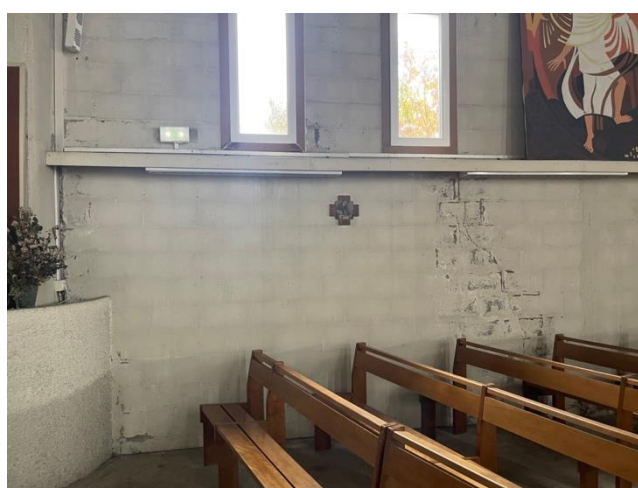
## LE DALLAGE ET LES MURS INTERIEURS

Le sol de l'église présente des fissures qui ont été remaillées. Il n'apparaît pas que ce soit un désordre évolutif actuellement.

Les fissures dans les murs de façades proviennent a priori de tassements différentiels et semblent et semblent peu évolutifs.

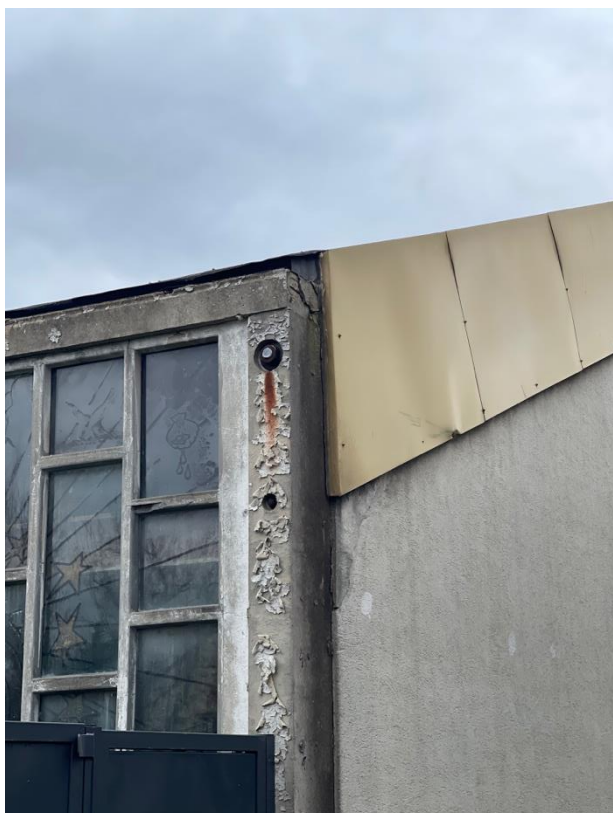
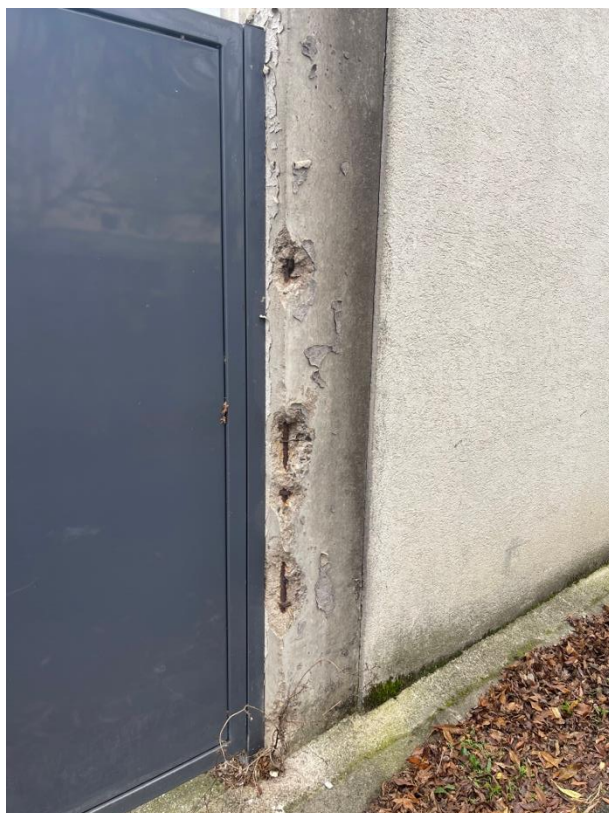
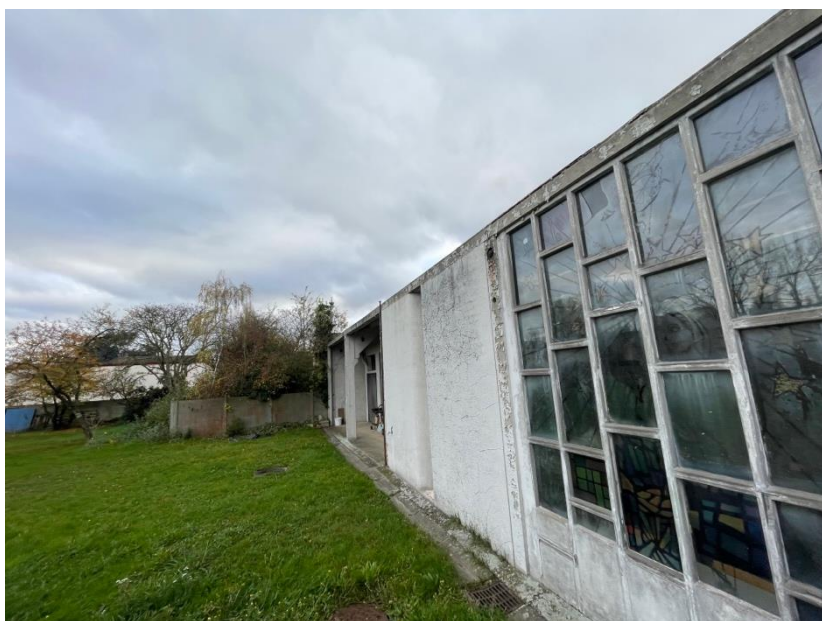
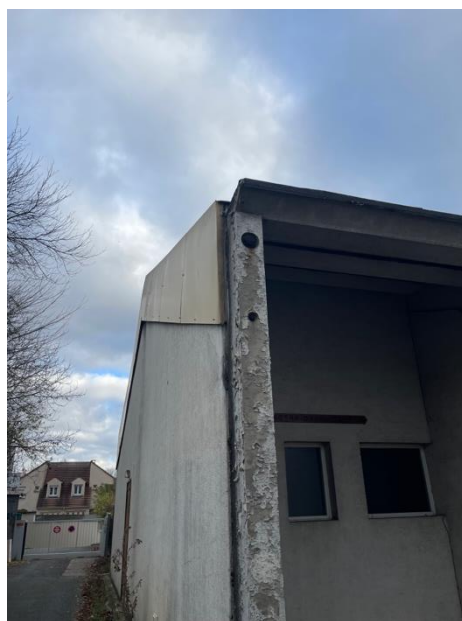
## LA FACADE ARRIERE DU BATIMENT B

La structure du bâtiment B est également en béton préfabriqué précontraint, cependant la particularité est l'exposition à l'extérieur du système de tension, qui non protégé de l'eau est entrain de corroder et peut fragiliser la structure. Il est urgent de remédier au problème. La façade arrière, avec sa verrière en béton est globalement en mauvais état de conservation.

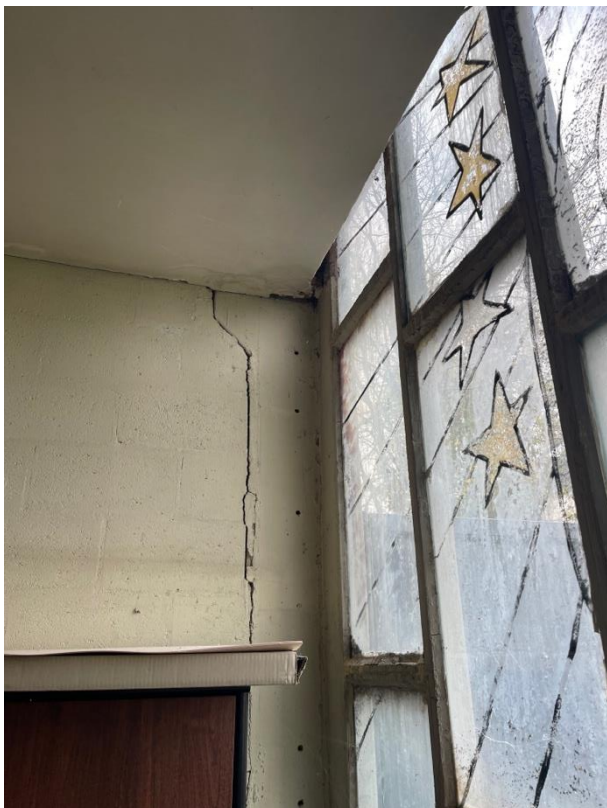
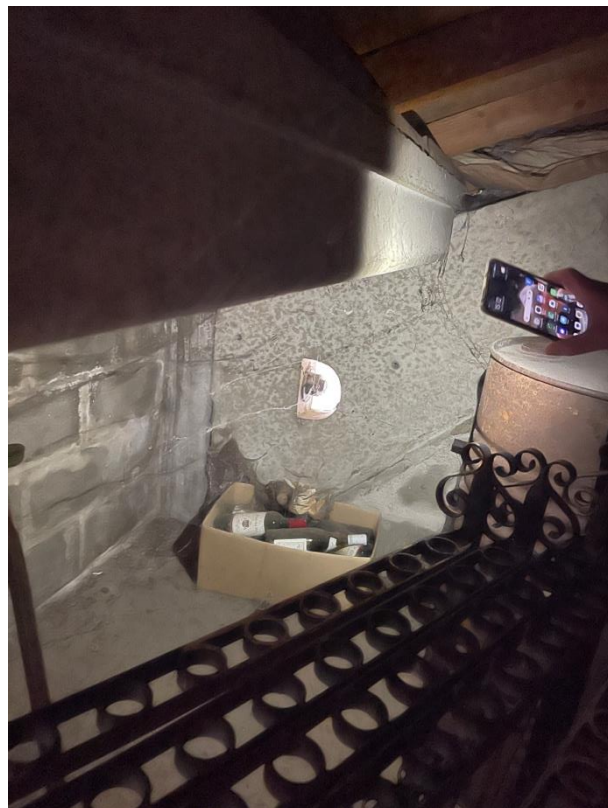
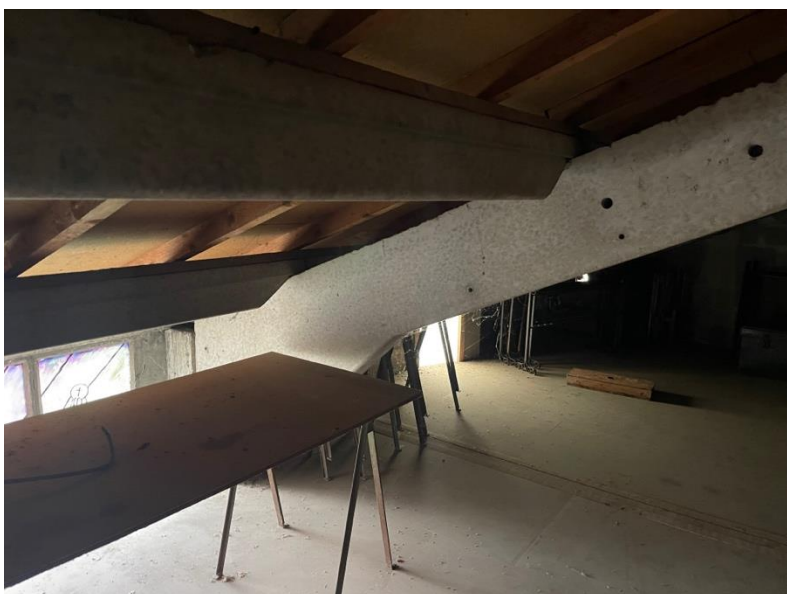
## LA FACADE ARRIERE DU BATIMENT B

Peu de désordres sont visibles. On constate une fissure au niveau du poteau d'angle, indiquant un mouvement de la structure. Il est important de procéder à la mise hors d'eau de la structure précontrainte et de procéder également à un renfort préventif des assemblages.
