ETUDE DE FAISABILITE  
POUR LA REOUVERTURE AU PUBLIC DE L'EDIFICE

Eglise Notre-Dame du Concile  
49, rue Pierre Mendès France  
91380 CHILLY-MAZARIN

## PREAMBULE

Le présent dossier porte sur une étude de faisabilité pour la réouverture de l'église Notre-Dame du Concile, suite à la prise de décision de l'évêque de fermer l'église pour raisons de sécurité.

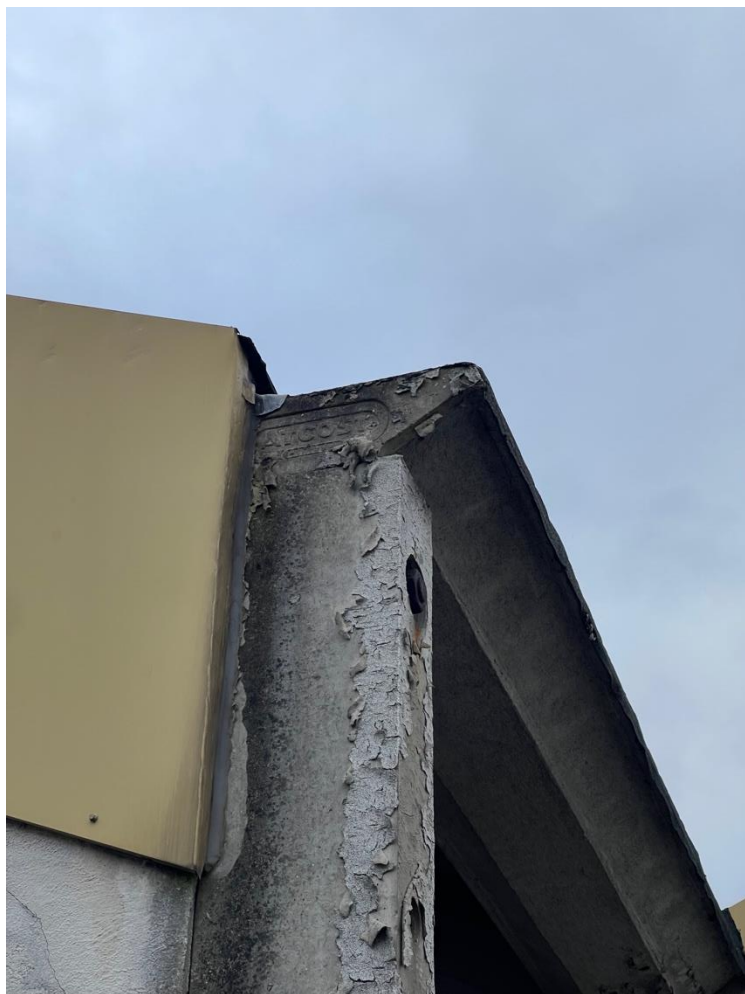
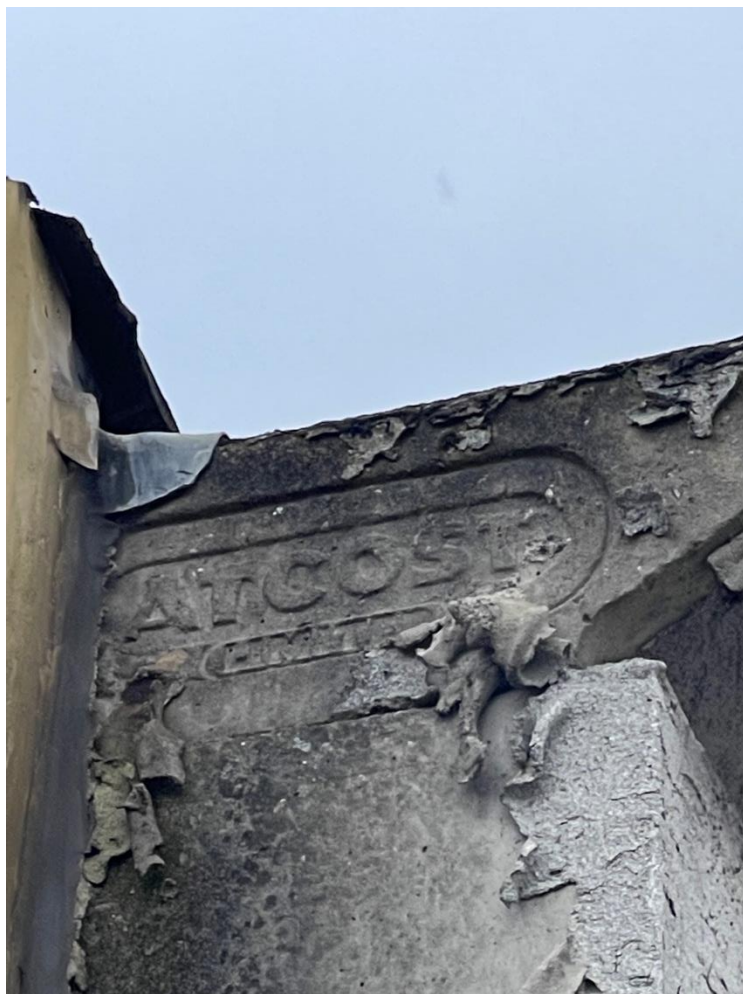
## SYSTÈME EN BETON PRE-CONSTRAINT ATCOST

Les deux parties de l'église n'ont pas tout à fait la même structure, mais sont toutes les deux réalisées en portiques en béton préfabriqué pré-contraint.

Il s'agit d'un système de la marque ATCOST, du Royaume-Uni, qui a beaucoup été utilisé pour des bâtiments agricoles ou industriels.

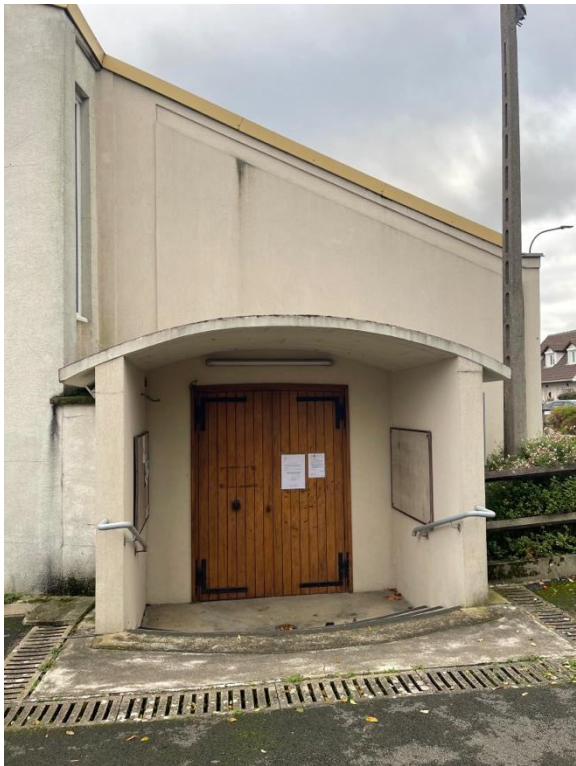
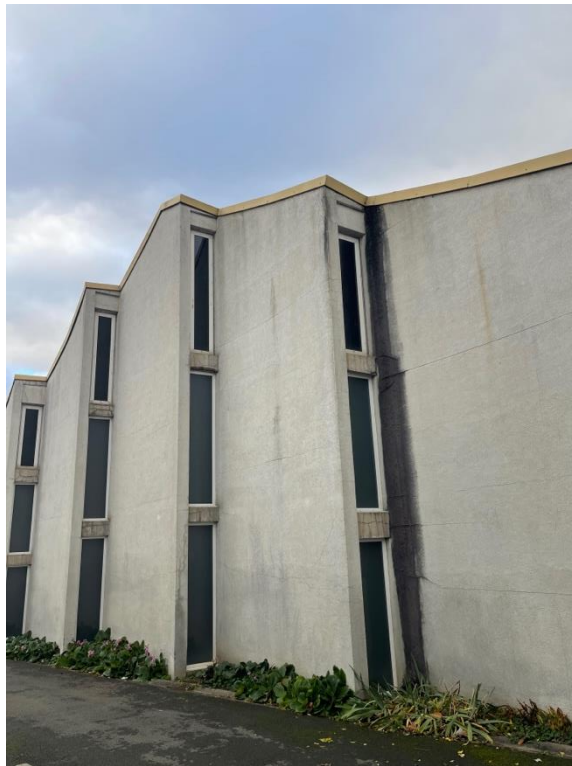
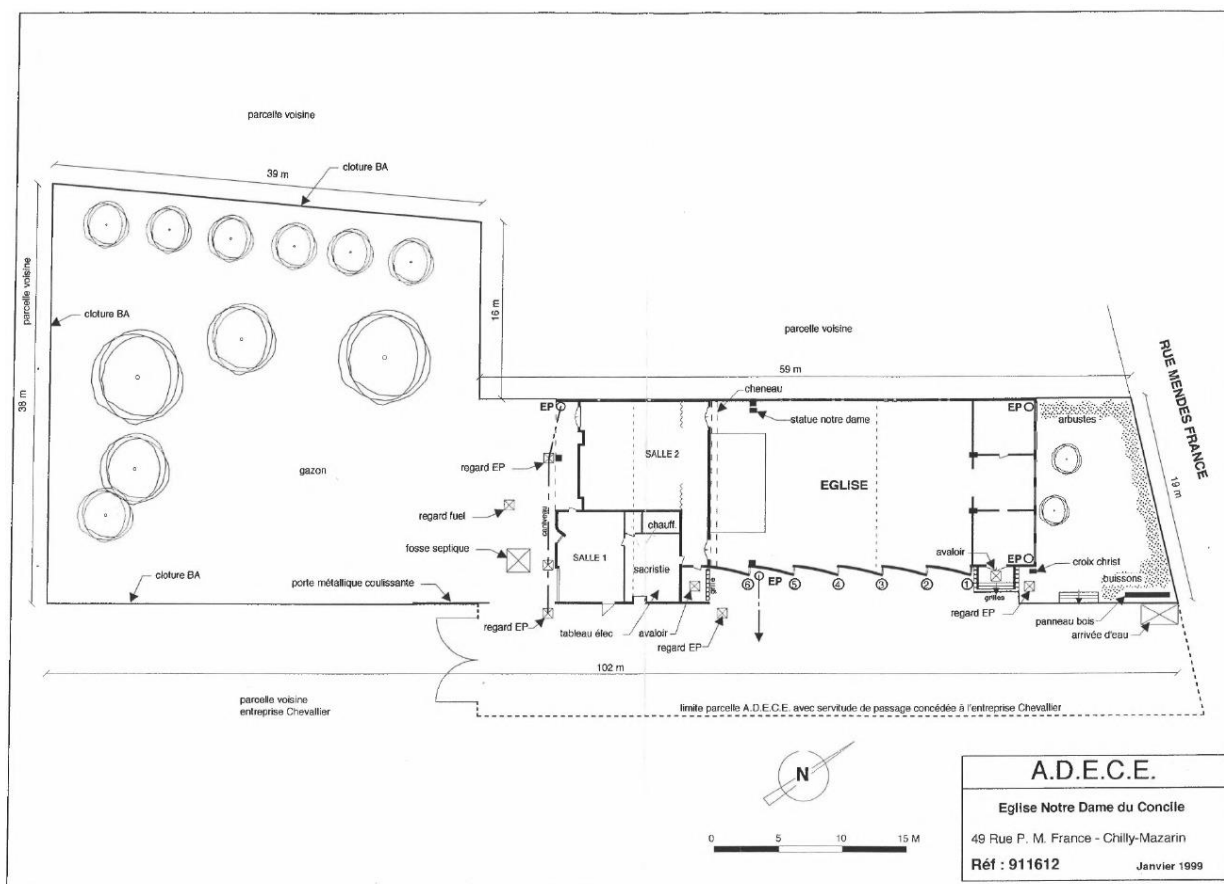
## LES FACADES DU BATIMENT A

Les murs de façades sont en remplissage de parpaings non porteurs. Les façades sont en mauvais état extérieur et intérieur. Il n'y a pas de gros désordres, mais on constate un tassement différentiel à certains endroits qui pourraient justifier une reprise en sous-œuvre s'il s'aggrave.

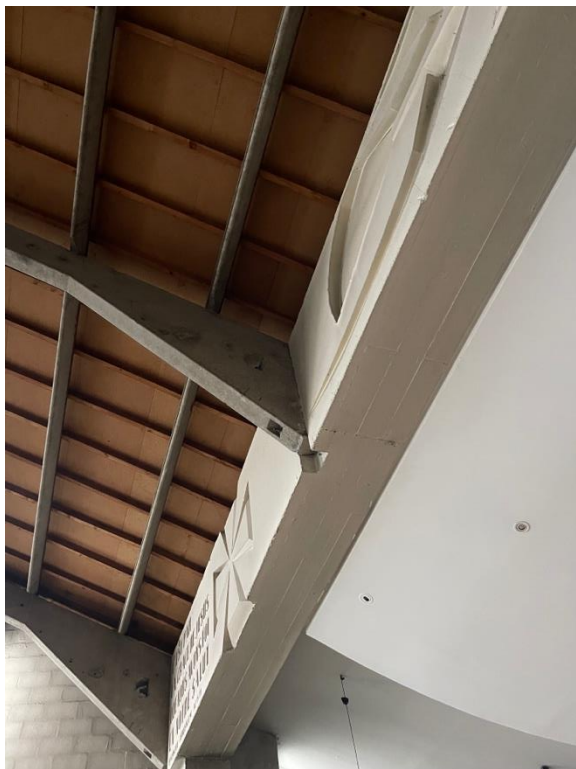
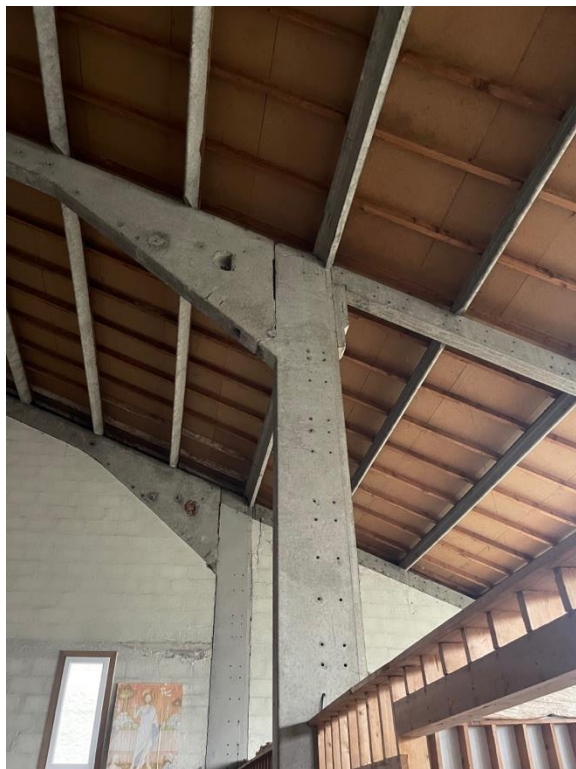
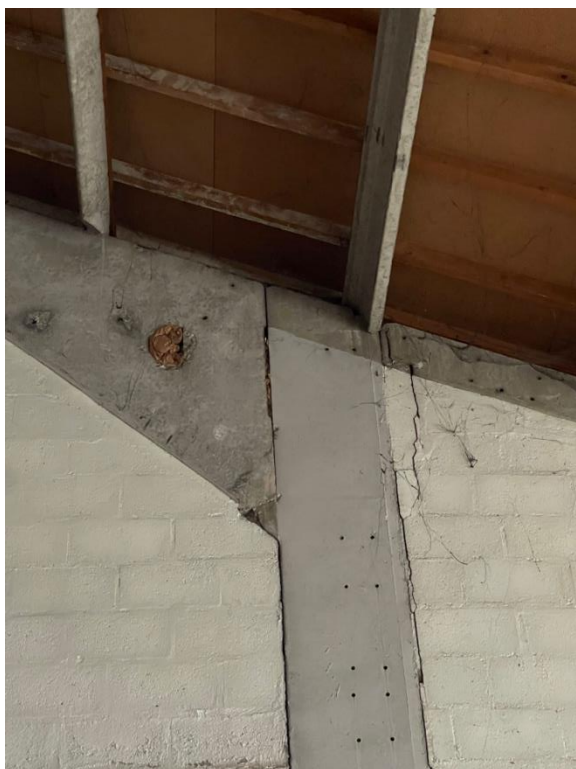
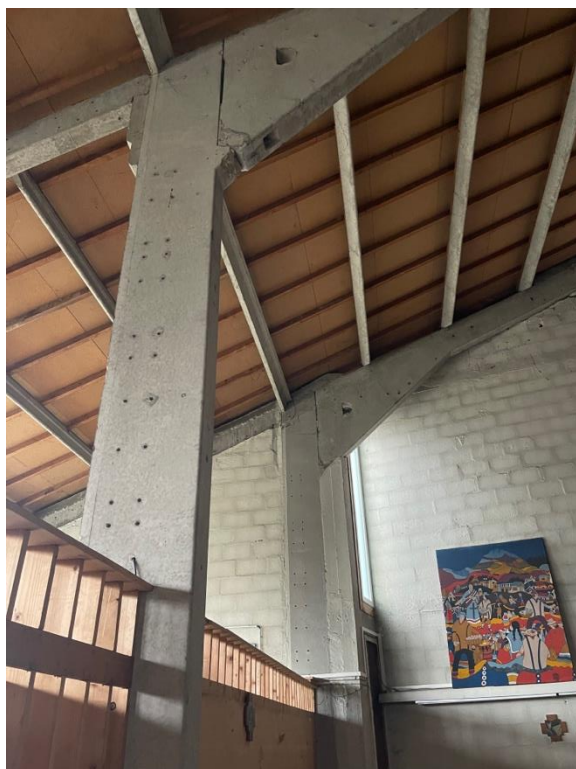
## LES ASSEMBLAGES DES PORTIQUES

Les désordres et le dimensionnement observés indiquent un danger et une fragilisation des assemblages, au point de recommander la fermeture au public du site.

On devra renforcer les assemblages poteaux-arbalétriers, les appuis de pannes, l'assemblage des 2 arbalétriers, à l'aide de plaques métalliques moisantes liaisonnées par des tiges filetées traversantes et scellées à la résine.

Pour pouvoir rouvrir le bâtiment, il faut procéder à un renforcement des assemblages grâce à des plaques métalliques moisantes, liaisonnées par des tiges filetées traversantes, scellées à la résine.
